Merkblatt betreffend Korrosionsschäden durch Sauerstoff im Heizungswasser – Sauerstoffkorrosion –

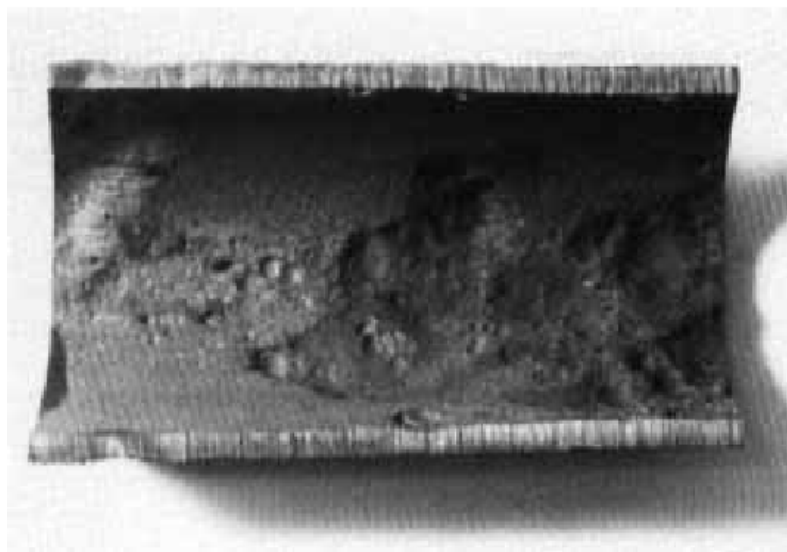
Es handelt sich um einen Rücklaufstutzen aus „schwarzem“ Stahlrohr nach Entfernung der Korrosionsprodukte.

Deutlich sind ausgeprägte Mulden zu erkennen, die sich als signifikantes Kennzeichen einer Sauerstoffkorrosion unter Ablagerungen darstellen.

Diese Heizungsanlage mit einer Fussbodenheizung aus nicht sauerstoffdichten Kunststoffrohren ist infolge der Sauerstoffkorrosion bereits nach einer Betriebszeit von 1 $\frac{1}{4}$ Jahren ausgefallen.

Ausgeprägte Mulden infolge Sauerstoffkorrosion in einem Rohr aus St 37 nach Entfernung der Korrosionsprodukte.

- Verwendung von **gasundurchlässigen** Werkstoffen
Hierzu werden auch sauerstoffdichte Kunststoffrohre nach DIN 4726 gerechnet (Sauerstoffdurchlässigkeit < 0,1 mg/l d).

- Werden trotzdem gasdurchlässige Werkstoffe eingesetzt, ist eine **Systemtrennung** dahingehend vorzusehen, dass der Heizkreis, der mit dem durch die Kunststoffrohre fließenden Heizwasser beaufschlagt wird, durch einen Wärmetauscher aus korrosionsbeständigen Materialien von den anderen Heizkreisen bzw. vom Wärmeerzeuger getrennt wird.
- Auch bei der Sanierung von Altanlagen ist eine Systemtrennung als notwendig anzusehen, da der noch vorhandene und umfließende Rostschlamm ansonsten einen Korrosionsschaden nicht ausschliessen lässt.
- Beim Einsatz von Inhibitoren sind die produktspezifischen Herstellerangaben zu beachten [2], [5]. Insbesondere ist eine regelmässige Überprüfung erforderlich. Die Wirksamkeit auch im Modernisierungsfall sowie die Aussagen zu Materialverträglichkeiten mit den Anlagenwerkstoffen liegen in der Verantwortung der Inhibitorenhersteller.
